RAPPORT D'ENQUÊTE AÉRONAUTIQUE
A04A0148

COLLISION AVEC LE RELIEF

DU PIPER PA-28-140 CHEROKEE C-FYKS
EXPLOITÉ PAR ATLANTIC AVIATION ACADEMY INC.
À 10 nm AU SUD-OUEST DE ST. JOHN'S
(TERRE-NEUVE ET LABRADOR)
LE 5 DÉCEMBRE 2004

Rapport numéro A04A0148

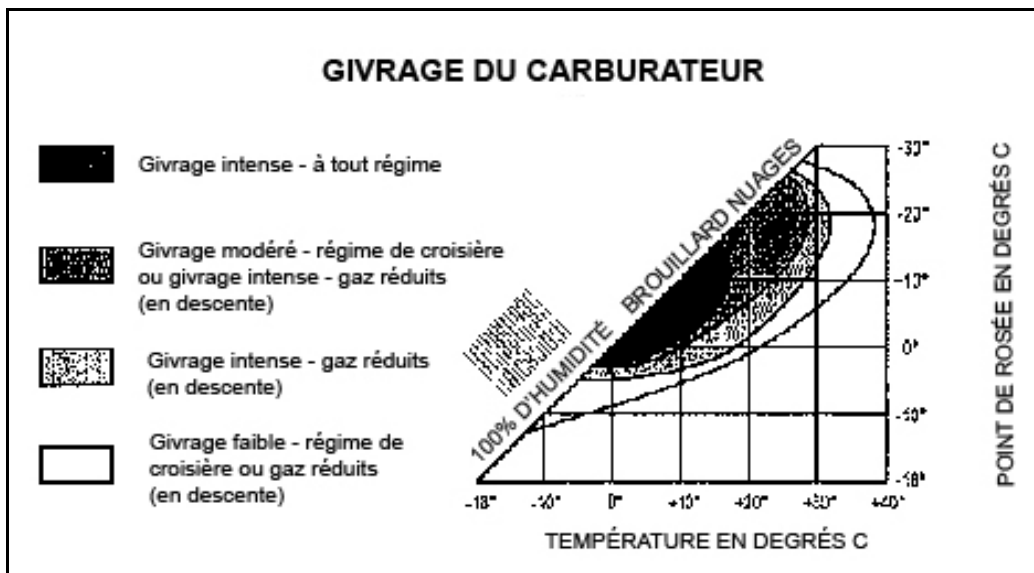
Selon l'*A.I.P. Canada*², lors du vol en question dans cet accident, la température et le point de rosée étaient propices à des effets de givrage intense à tout régime moteur (voir figure 1). Le givrage du carburateur peut se produire à tout régime, mais il risque davantage de se produire à faible régime. Il a été impossible d'établir si le réchauffage carburateur avait été utilisé pendant la procédure de simulation du plané ou pendant les manoeuvres de vol ultérieures.

Figure 1. Diagramme du givrage du carburateur tiré de la section AIR 2.3 de l'*A.I.P. Canada*. Remarque : Ce diagramme n'est pas valide lorsque l'appareil utilise de l'essence automobile en raison de la volatilité de cette dernière.

1. L'avion volait dans des conditions propices à un givrage intense du carburateur à tout régime moteur. Il est probable qu'il y a eu givrage du carburateur et réduction de la puissance moteur disponible à un point tel que l'avion ne pouvait plus continuer de voler en palier.
2. Par la suite, l'avion a heurté le sol, peut-être en raison d'un décrochage.
